Bela Duranci — Antun Rudinski

SZERB TEMPLOMOK BARANYA MEGYÉBEN

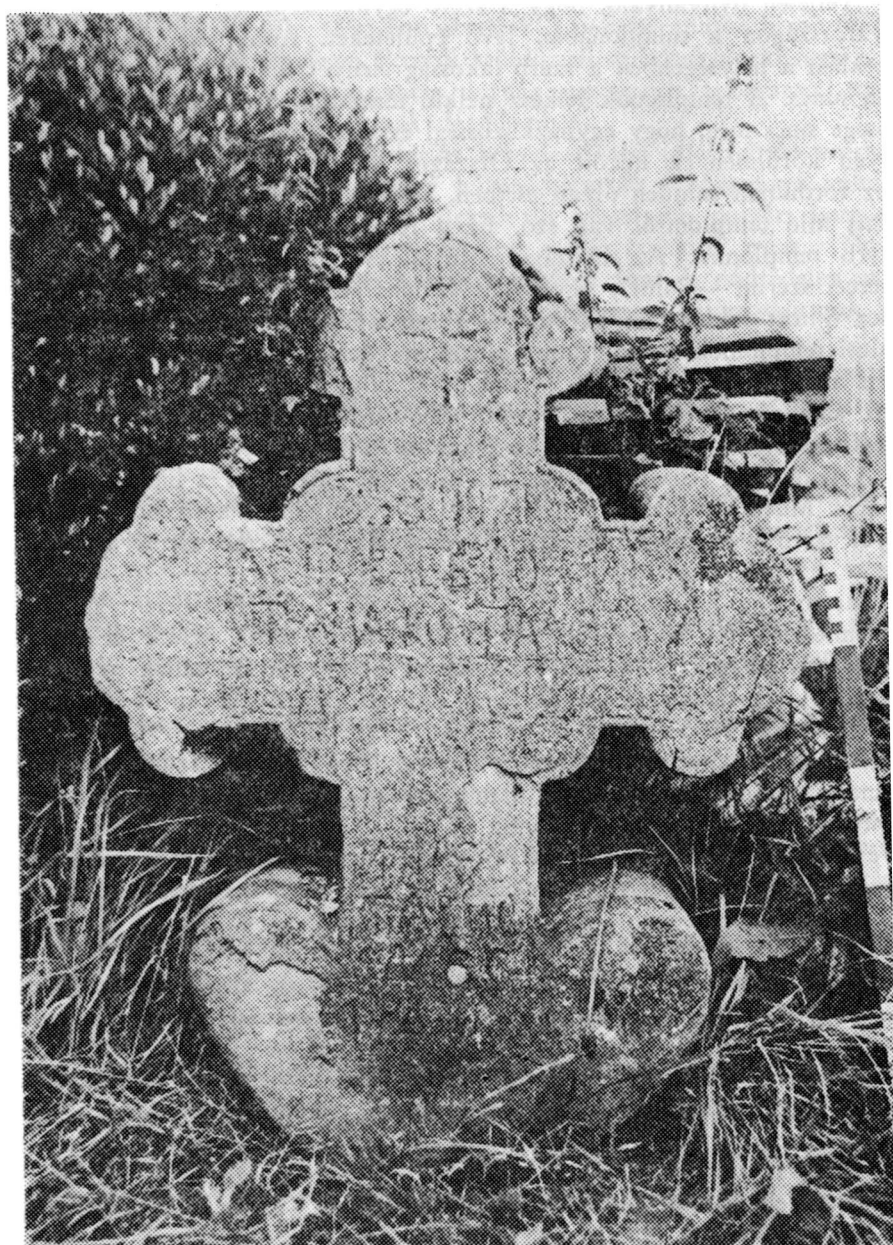
1. Sírkő a mohácsi temetőben

1735-ből származó síremlék szintén csak az évszámot őrizte meg, az 1822-es keltezésű viszont már az elhúnytról is megemlékezik. (1. és 2. kép) Az enyhén hullámos mező foghíjas síremlékeivel valamiféle lapidáriumra, időn kívüli pihenőhelyre emlékeztet. Munkacsoportunk egyetértett abban, hogy a funkcióját veszített temetőnek továbbra is háborítatlan létet kell biztosítani.

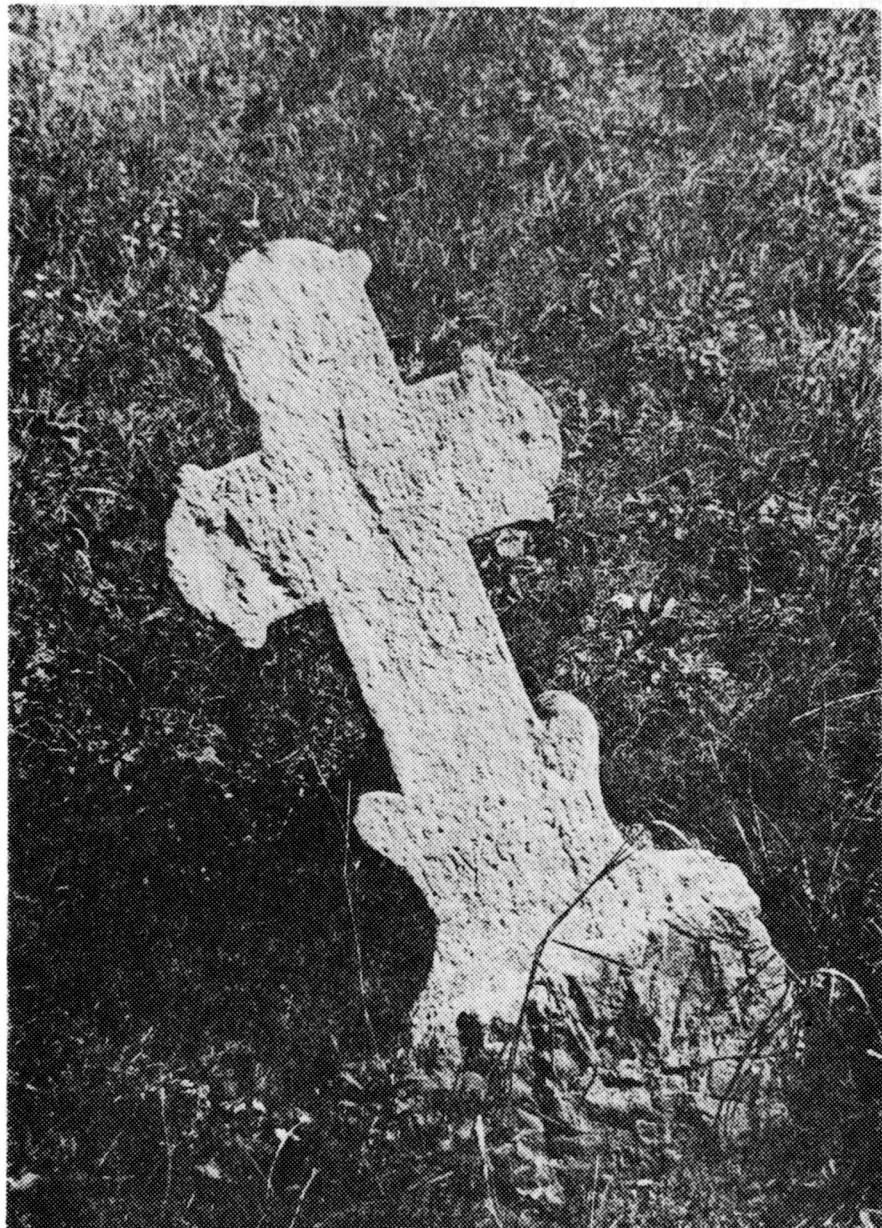
2. Sírő a mohácsi temetőben

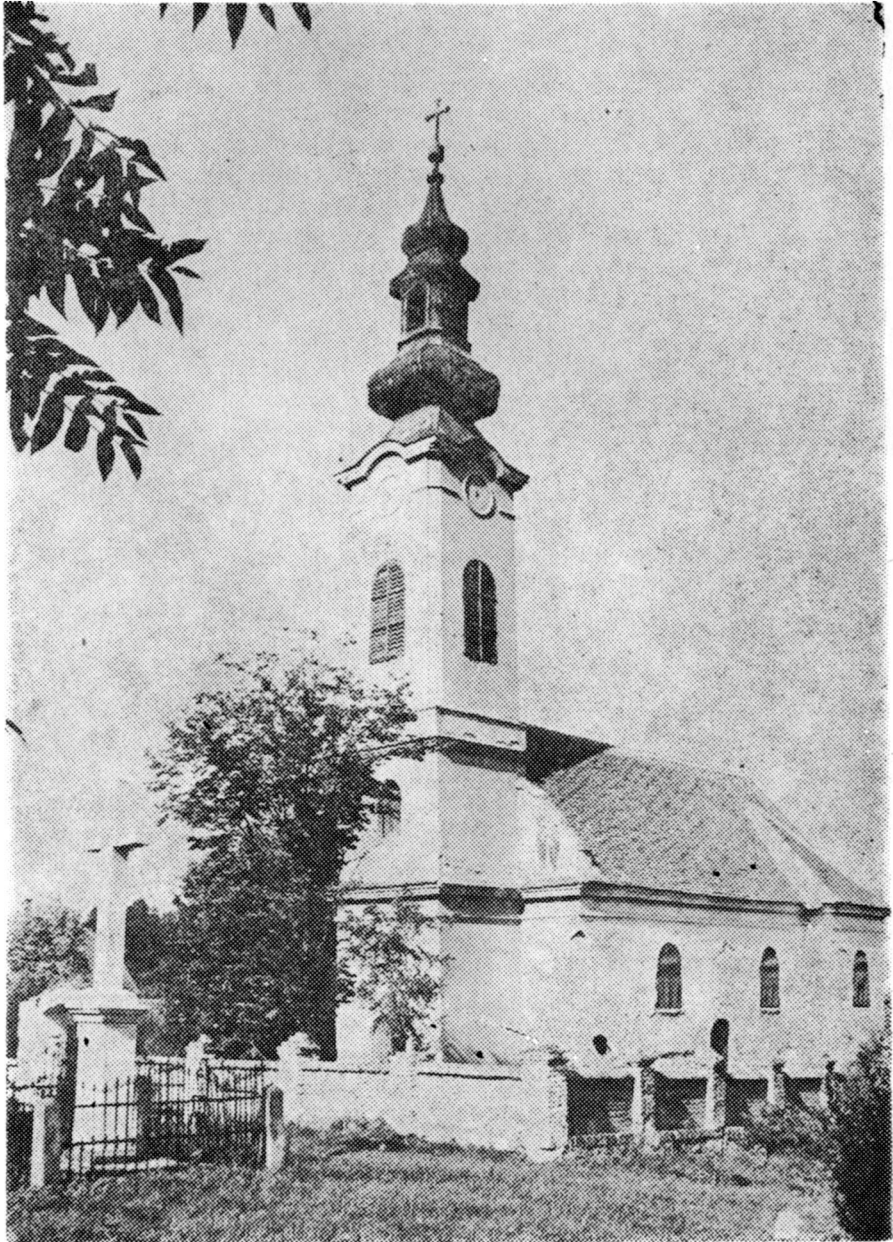
A somberek-i templom egy fűzfákkal benőtt patak menti tisztáson he-lyezkedik el. A település épületei nem zavarják meg térbeli elhelyezését. Téglalap alakú telkét alacsony téglafal szegélyezi, amelyen ritmikusan váltogatják egymást az oszlopok és a sík területek. Északra, a patak túloldalán van a parókia régi épülete. Valamivel odébb, délnyugati irányban találni a templomhoz tartozó egykori iskolát. A templomtól délkeletre helyezkedik el a katolikusok Aranyszájú Szent János emlé-kére emelt fülkeszerű kápolnája, amely szintén figyelemre méltó eleme az ismertetett épületegyüttesnek. A Szent György emlékére emelt XVIII. század első feléből származó pravoszláv templomot ma már nem hasz-nálják. A barokk tagolású kupola karcsú harangtornyával meghatározó eleme a településnek. (3. kép) Az esztétikai élményt fokozza a templom mögötti térségen levő, múlt századi épület vízszintes masszívuma is.

3. A sombereki Szent György-templom

alkotásainak értékelésére, hanem annak fontosságát emelte ki, hogy a helység építészeti leghangsúlyosabb elemét képező templomot meg kellene őrizni a pusztulástól.

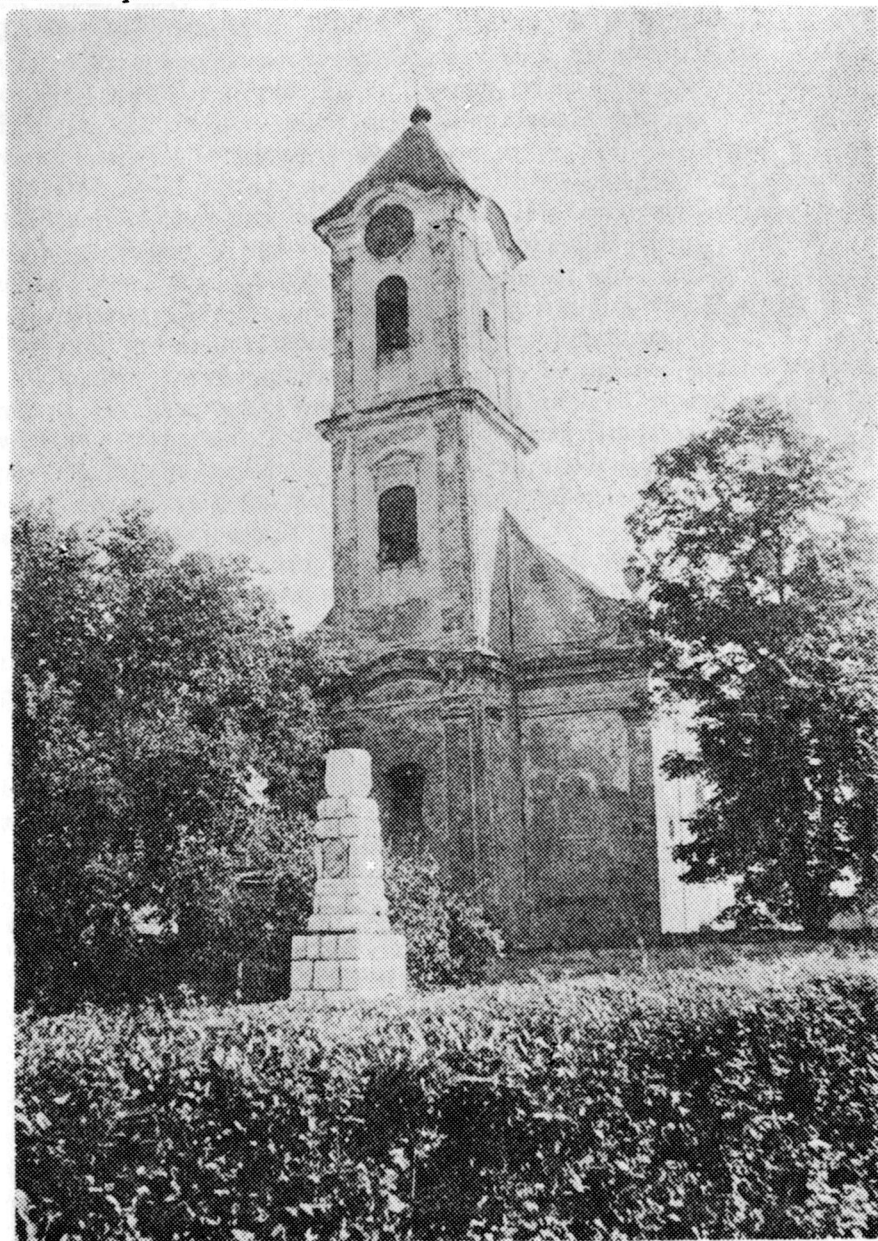
4. A Szent Demeter emlékéét őrző siklósi templom

Nyomott hangulatunkat a siklói élmények oldották fel. A látványos várfalak, a gótikus kápolna és a felejthetetlen kilátás a történelem mélyrétegeit idézi. A Szent Demeter emlékét őrző templom egy téglakerítéssel körülvett telken található. A porta bojtíves kapubejárata előtti téren piramisszerű emlékmű idézi emlékezetünkbe a második világháborút. (4. kép)

Az épület megsérült, hámlik róla a vakolat, és délnyugati oldalán repedés választja el a harangtoronyt a templomtól. Az egyre ferdülő harangtorony mielőbbi beavatkozást igényel. A kupola a kereszt rátételénél megsérült, így az épület beázik.

Javasoltuk, hogy mielőbb készítsék el az épület műszaki és fotódokumentációját, térképezzék fel belvilágát, készítsenek leltárt ingóságairól.

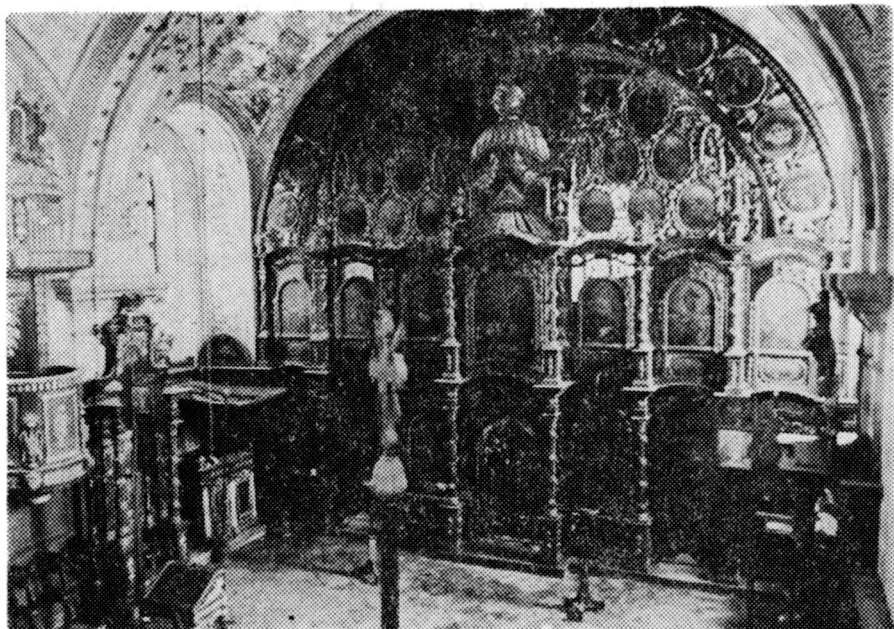
5. A siklói pravoszláv templom belseje

A templom eredeti formájában a XVIII. század elején keletkezett, falfestményeit Hristofor Zefarović készítette 1740-ben, miután befejezte a szerb festészetben korszakhatárnak számító bogyáni kolostor képeit. A siklói templom sajnos a XIX. század elején leégett, a helyén egy nagyobb, neoklasszicista stílusú templomot emeltek, amelynek ikonosztázát egy mindeddig ismeretlen szerző készítette a múlt század első felében. Az elhagyatott és -hanyagolt templom a maga festményeivel és faragott oltárfalával rendkívül megkapó élményt nyújt. Külön meglepetésnek számít, hogy északi falán helyet kapott a római katolikus templomok egyik kelléke, a szószék. (5. kép)

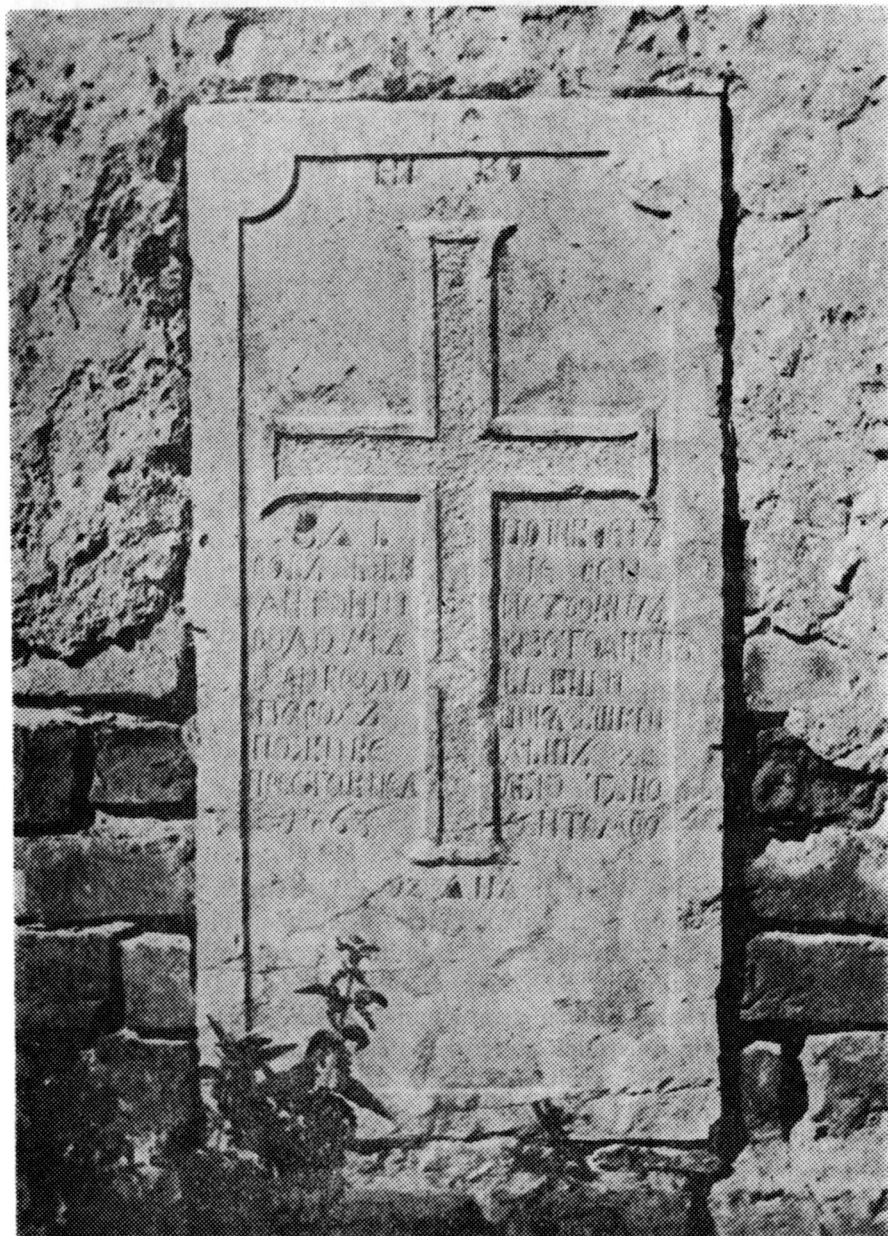
6. Sírkő a siklósi templom falában

templomfal egyik síremlékén az 1736-os évszám olvasható. (6. kép) Azaz a meggyőződéssel javasoltuk védelem alá helyezését, hogy értékes kultúrtörténeti vonatkozásaival méltán egészíti ki Siklós védetté nyilvánított történelmi városszerkezetét, amely egyre több turisztikai kirándulás úticélját képezi.

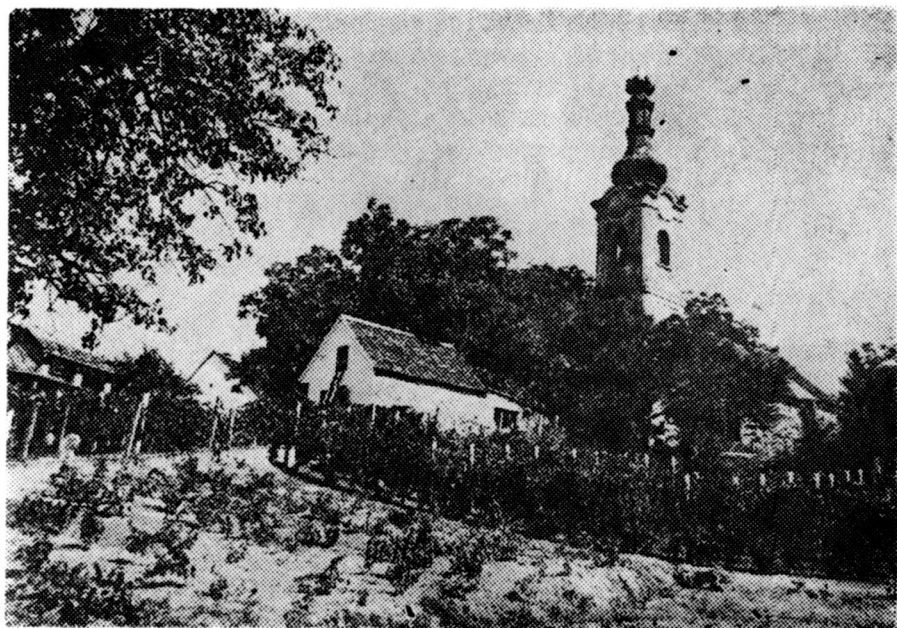
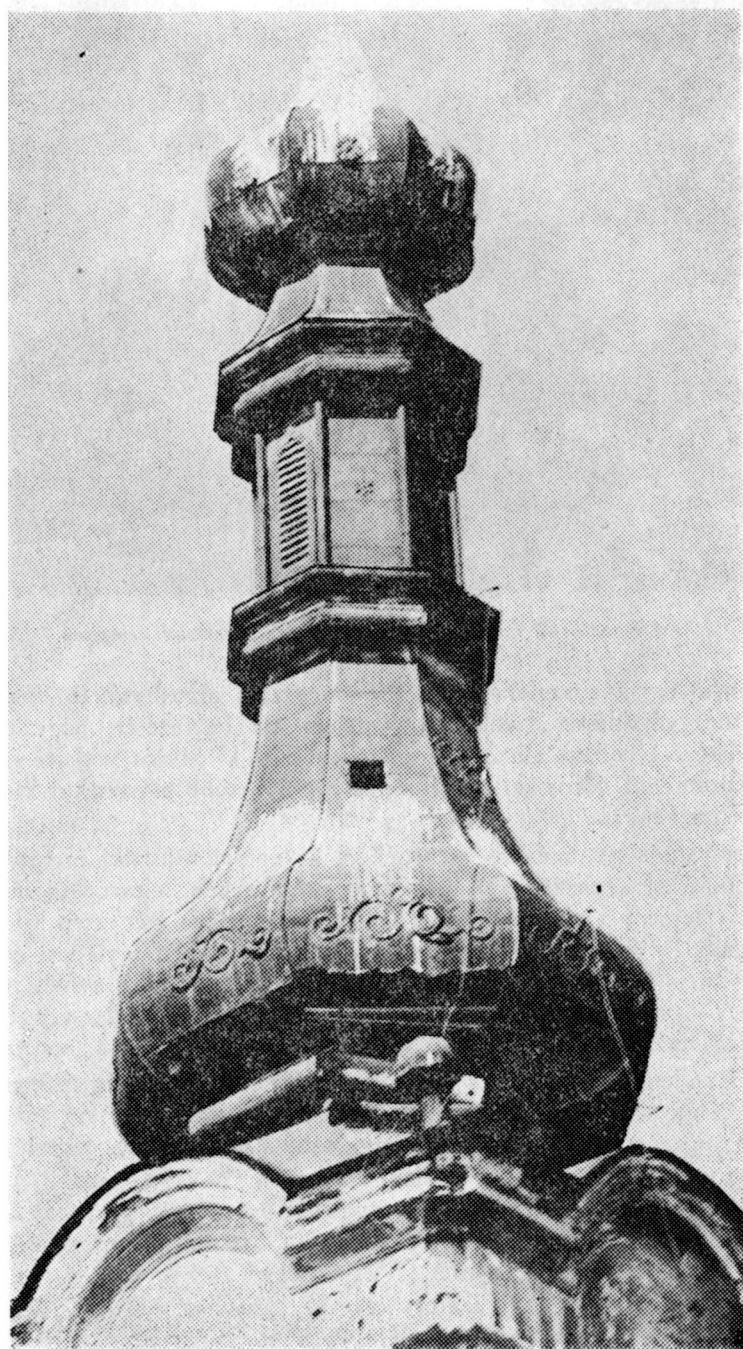
7. A Krisztus Mennybemenetelének szentelt beremendi templom

A közvetlenül a jugoszláv—magyar határ túloldalán levő Beremenden ma már nem élnek pravoszláv felekezethez tartozók. Az elhagyott templom igen elhanyagolt állapotban van. Építői ezt a kisebb falusi templomot 1735-ben Krisztus Mennybemenetelének szentelték. Amikor a múlt században felújították, harangtoronnyal is kiegészítették. Szépen kialakított kupoláján az 1887-es évszám, a torony szintén környezetének hangsúlyos építészeti eleme. (7. és 8. kép)

8. A beremendi templomtorony kupolája

ragolt, fémből készült harangtornyával hangsúlyos elemként illeszkedik festői környezetébe. Megítélésünk szerint a templom esetleges lebontásával szegényebbé válna a falu képe, ezért javasoljuk, hogy megőrzése érdekében találjanak valamilyen neki megfelelő rendeltetést.

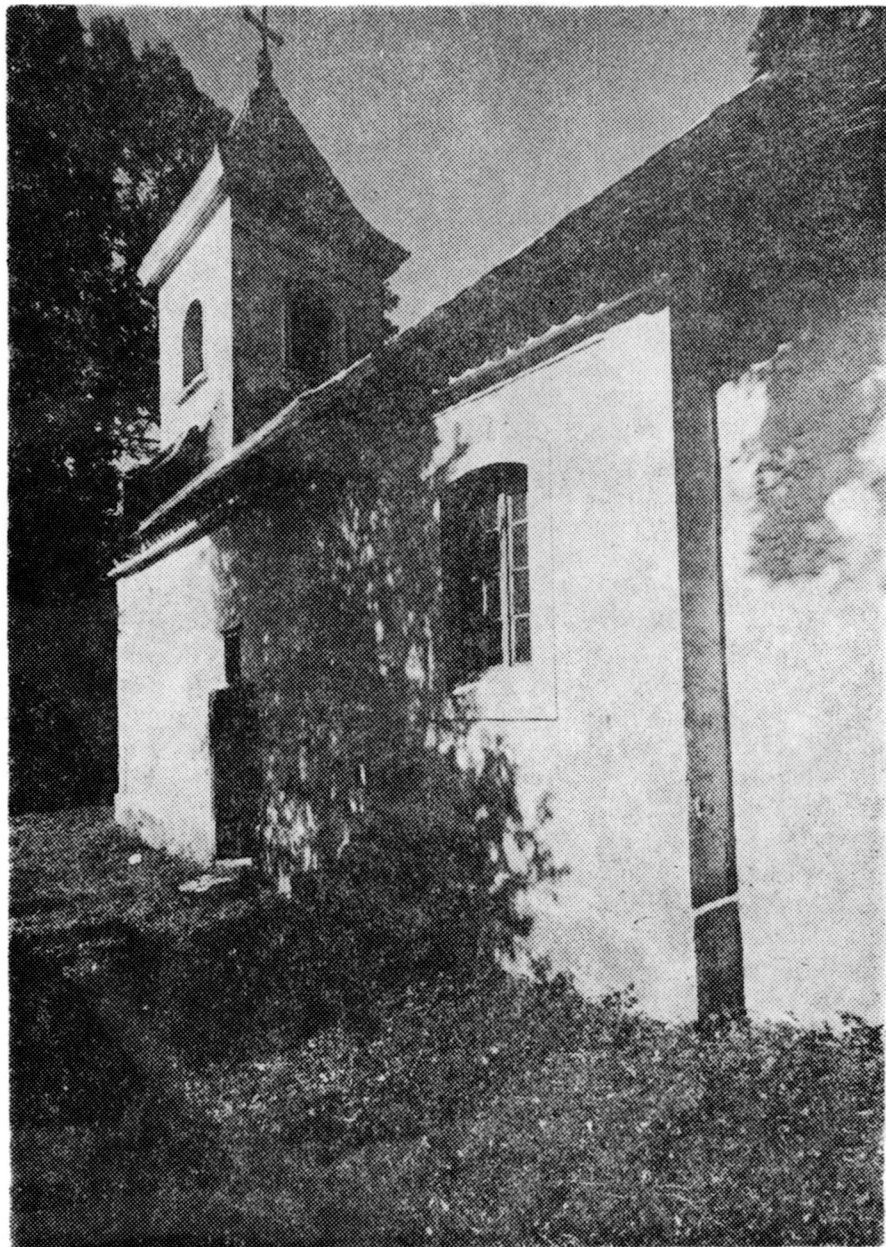
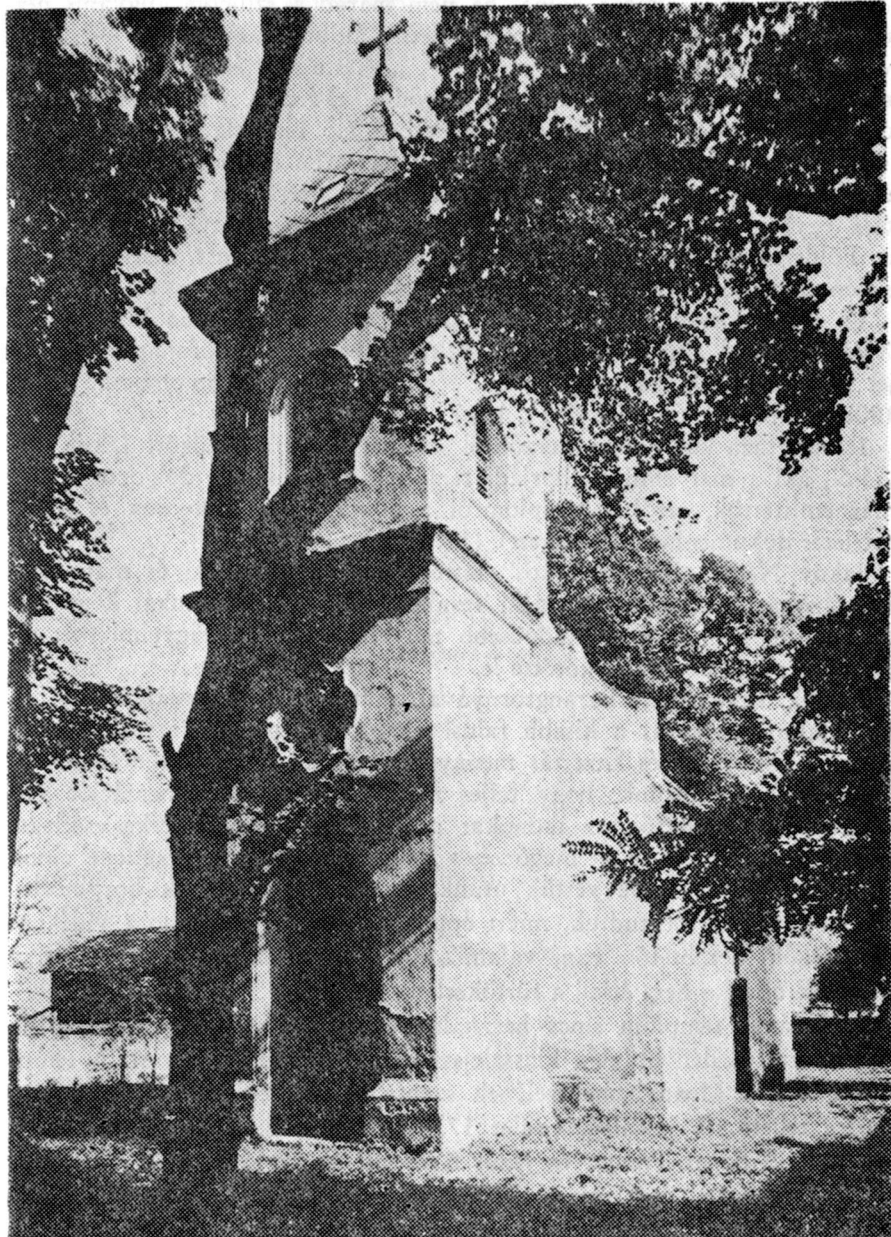
10. A Paraskeva Szentanyának szentelt iiocksai templom

11. Az illocskai templom harangtornya

Ez a Paraskeva Szentanyának szentelt templom minden bizonnyal a XVIII. század első felében épült, feltételezhetően vesszőfonatból, a tetejét zsindey borította. A jelenlegi, téglából készült templomocska falait 1808-ban húzták fel. (10. és 11. kép)

Amellett döntöttünk, hogy teljes műszaki és fotódokumentációt kell készíteni az épületről, az ikonokat pedig — a templomocska esetleges összedőlését megelőzve — megőrzés végett megfelelő helyre kellene vinni.

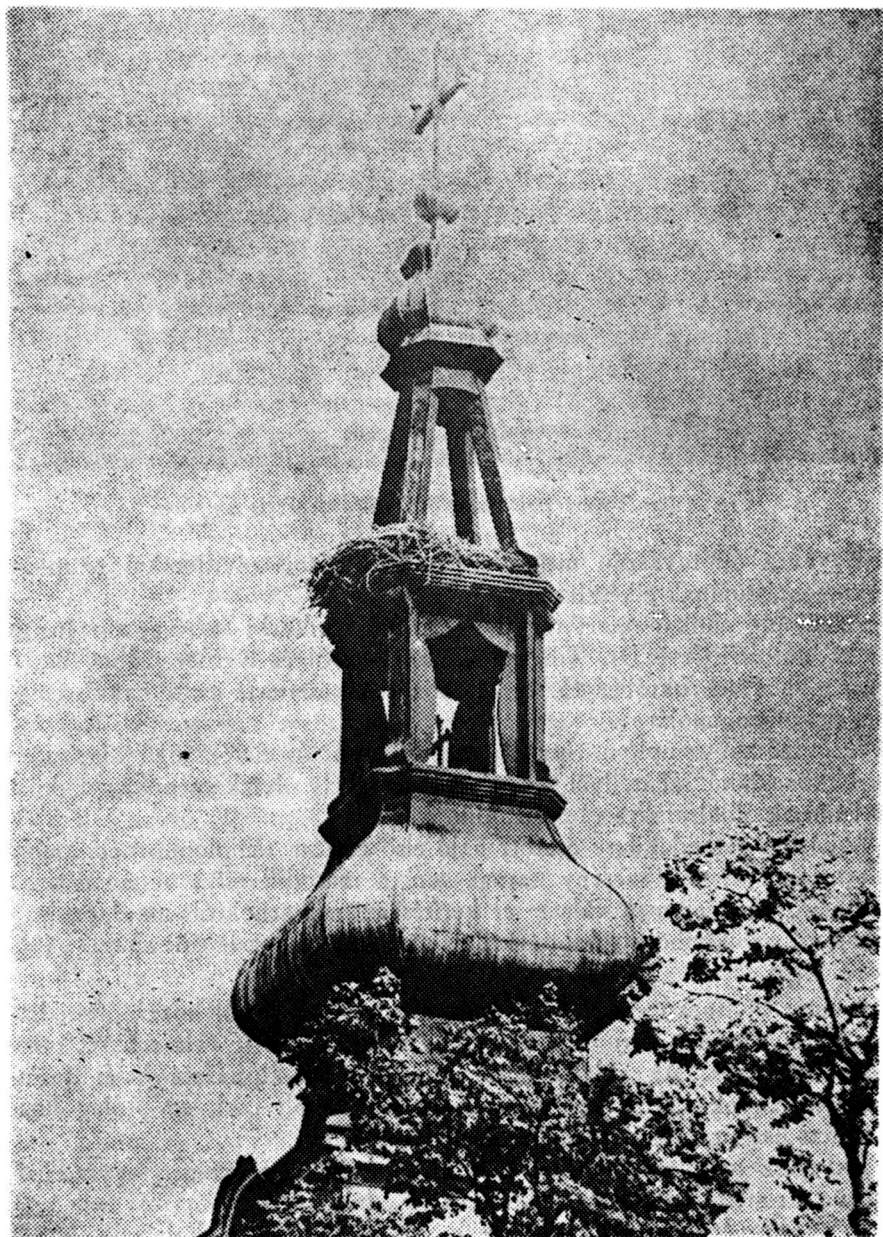
Külön érdekessége a templomnak a karcsú kétemeletes tornyot borító fémkupola, melynek tagolása majdnem mindenben azonos az 1796-ban épült alibunári templom harangtornyáéval. Ezt a templomot is megóvásra javasoltuk. (13. kép)

13. A majszi szerb templom tornyának fémkupolája

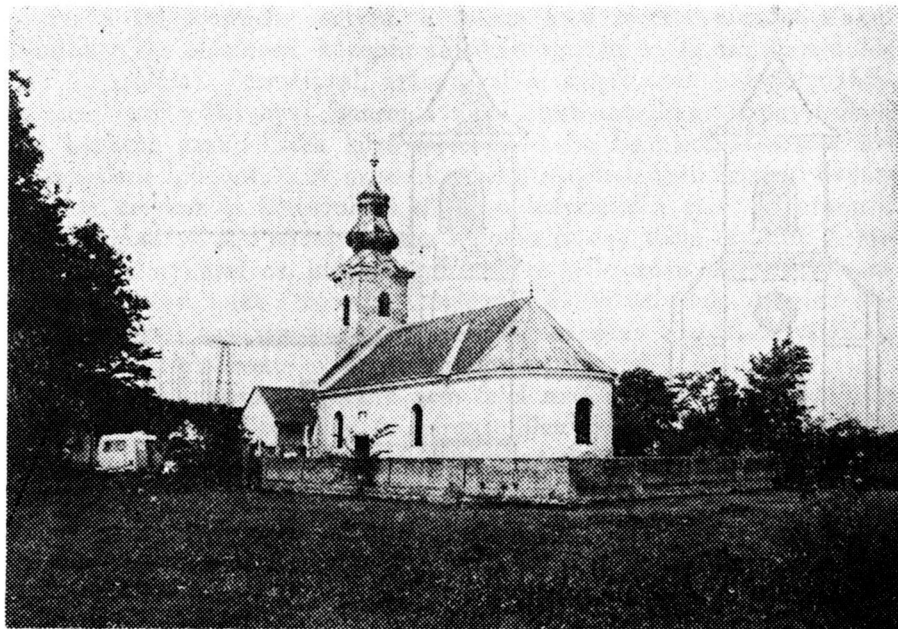
Sárok ugyancsak az országhatár közelében fekszik. Kiszámú pravoszláv vallású lakosára való tekintettel templomát csak időnként nyitják ki. Látogatásunk időpontjában egy bírósági per miatt volt zárva, ugyanis egy rendbontó feltörte az ajtaját, összeverte a berendezést és gyújtogatott.

Ezt a Szent Demeternek szentelt templomot a XIX. század elején építették, felújítására 1895-ben került sor. (15. kép) Ikonosztáza gyenge festő munkája a múlt század második feléből. Kisebb téglalap alakú udvarát téglafal veszi körül, melynek északi és déli oldalán kovácsolt vaskapu található. Műemlékvédelmi felügyeletre nem javasoltuk. Ennek a templomnak a megtekintésével munkacsoportunk 1983. szeptember 16-án befejezte a Baranya megyei pravoszláv templomok megtekintését. A rákövetkező napon Ljiljana Šarlah és Viktor Ombruš északi művészettörténészek hazautaztak.

15. A sároki Szent Demeter templom
