Bela Duranci — Antun Rudinski

SZERB TEMPLOMOK BARANYA MEGYÉBEN

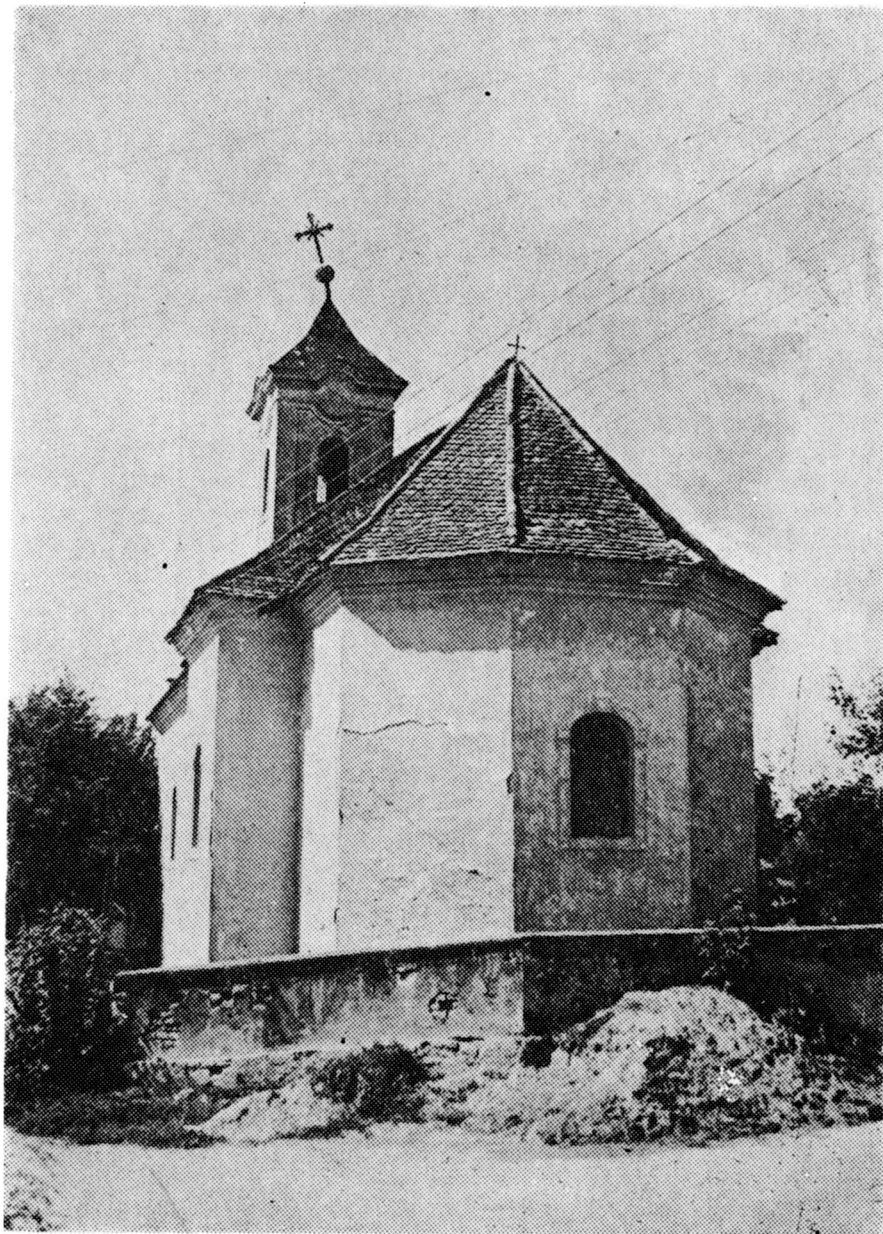
9. A magyarbólyi szerb templom

is van. A helybeliektől megtudtuk, hogy papjuk el szándékozik költözni és a templomot eladják. (9. kép)

A jelenlegi épületet egy XVIII. század első feléből származó templom helyén húzták fel 1821-ben. Az ikonosztáz Ilija Dimitrijević munkája 1873-ból.

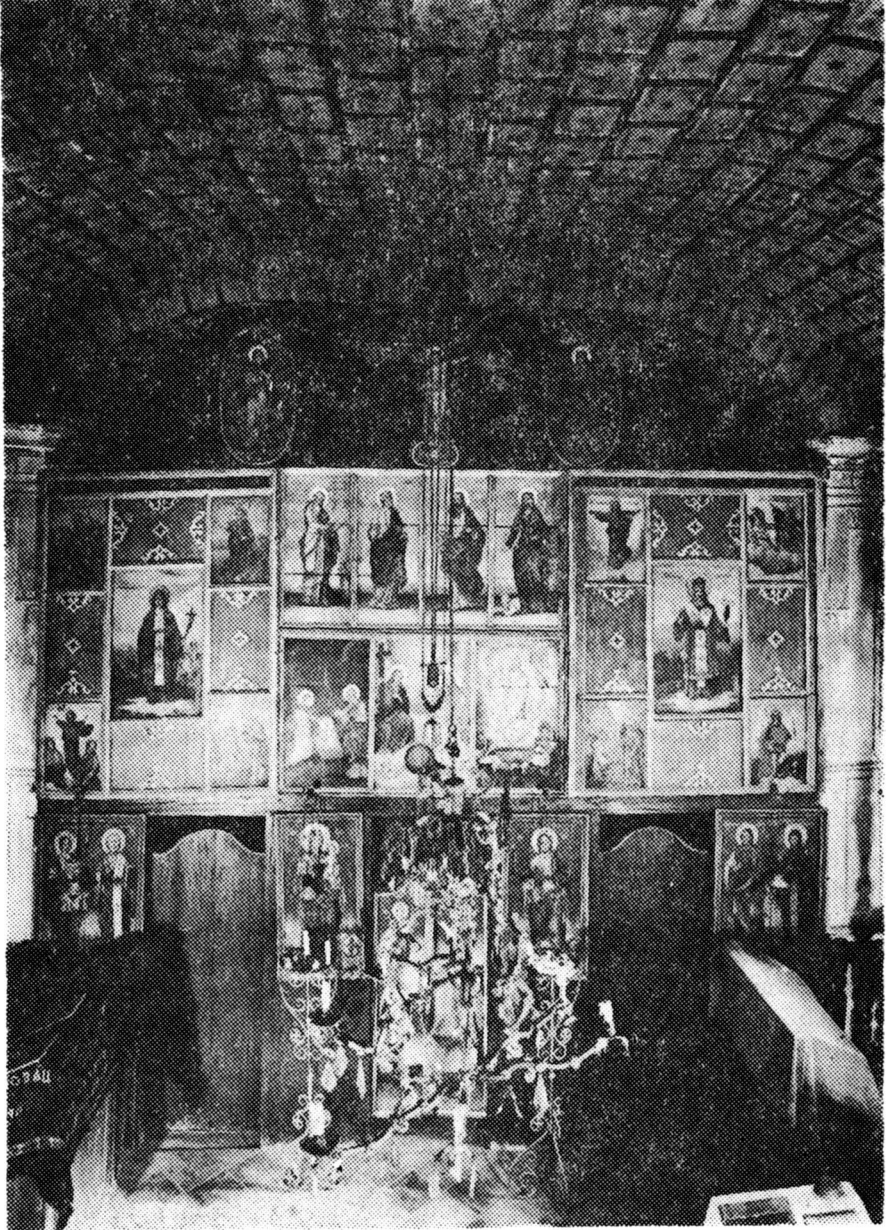
12. Az illocskai ikonosztaz

Ikonosztáza különböző szerzőktől származik, többek között Jakov Nedićtől, aki a már említett borjádi templom oltárfalán is dolgozott (mint már említettük, erről a templomról a bontás során Davidov és Matić részletes dokumentációt készített). (12. kép)

Amellett döntöttünk, hogy teljes műszaki és fotódokumentációt kell készíteni az épületről, az ikonokat pedig — a templomocska esetleges összedőlését megelőzve — megőrzés végett megfelelő helyre kellene vinni.

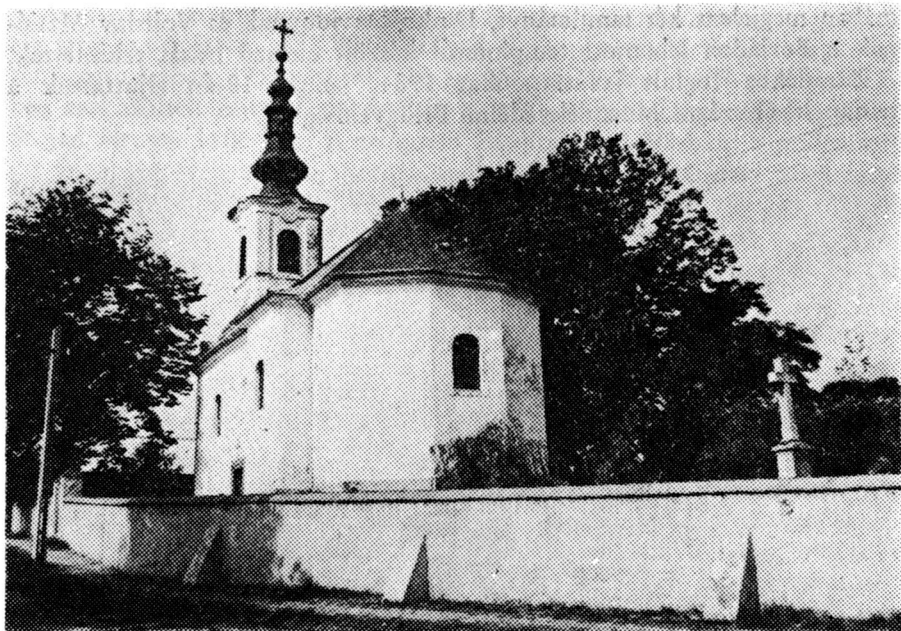
14. A lippói Keresztelő Szent Jánosról elnevezett templom

A lippói pravoszláv templom a falu központjában van, szemben a katolikus templommal. Körülfalazott téglalap alakú udvarát gondosan nyírt pázsit fedi. A Keresztelő Szent Jánosról elnevezett templom ma is használatban van. (14. kép) A mai épületet 1804-ben emelték egy korábbi helyén. Oltárképeit Dimitrije Dimsić fia, Nikola festette 1864-ben Újvidéken. A Boldogasszony trónusát a már említett Arsenije Vujić festette 1823-ban, aki tanítványával, Lazar Milićtyel együtt készítette 1810-ben a borjádi templom ikonjait. A lippói templom faliképei 1823-ból származnak, harangtornyát 1911-ben újították fel. A rendezett templomudvar és téglakerítése a valamikori falusi templomok jellegzetes hangulatát idézi fel.

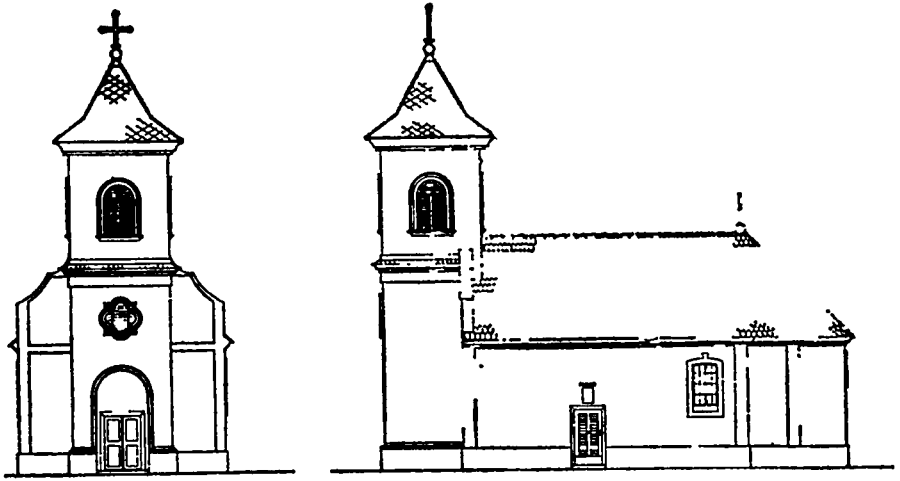
16. Az illocskai templom nyugati és déli bomlokzata

A három gerendaközre osztott hajó első része a templomtornác, amely felett fából készült szerény karzat van, a második része a naosz, azaz a főhajó, amelyet nem választ el kerítés az előcsarnoktól, majd pedig a főhajótól az ikonhordozó oltárfallal elkülönített apszis következik. (16. és 17. kép)

A tetőt hódfarkú cseréppel fedték, a nyugati oldalról hozzáépített harangtorony fedele eternitből készült. Az egész épület falszerkezetét fehérre meszelték. Az ablaknyílások díszítése, az álpilaszterek és a koszorúpárkányok kivitelezése igen szerény, kivételt csak az utólag hozzáépített harangtorony összetettebb díszítése képez.

A nyugati épülethomlokzat barokk tűzfalának maradványai harmonikusan illeszkednek a főhajó stílusába.

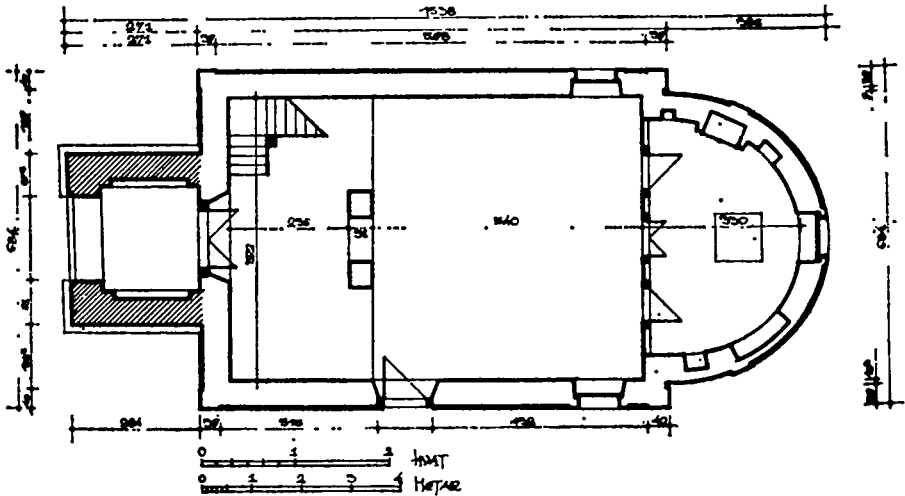
17. A templom alaprajza

Az illocskai templom típusára nézve egyhajós derékszögű alapzattal és félkör alakú szentéllyel, teknő alakú sekély deszkamennyezete közvetlenül az oldalfalakra támaszkodik.

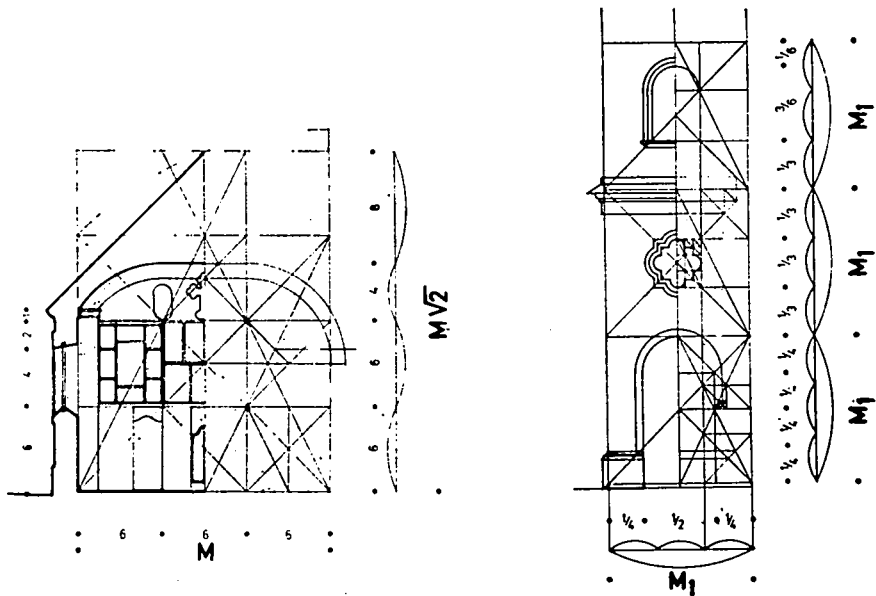
18. A templom vertikális méretarányos elemzése

Az illocskai pravoszláv templom méretarányainak vizsgálata rendkívül meglepő eredményeket szolgáltatott. Megállapítottuk, hogy a templom és a később hozzáépített harangtorony egyazon építészeti kánon szerint készült, a négyszögesítés rendszerén alapul. Ezt az elemzést teljes egészében véghezvittük az épület horizontális és vertikális méreteire vonatkoztatva egyaránt. Valójában a templom hajóján és a harangtoronyon alkalmazott méretarány összevetés a falak különböző oldalain történt.⁹ Továbbá megállapítottuk, hogy a méretek összehasonlításával és azoknak az öltre való átszámítása¹⁰ kimutatja, hogy a főhajó arányai öltre, a hozzá épített harangtoronyé pedig méterre vezethetők vissza. (18. és 19. kép)

A templom hajójának szélessége 5,72 méter = 3 öl, ami 5,687 méter, a hajó hossza 11,65 méter = 6,10 öl, ami 11,642 méterrel azonos. Ezek a minimális eltérések elhanyagolhatók, így elfogadtuk, hogy a hajó

A templom hajójának keresztmetszetét, vertikális tervét vizsgálva az alapul vett modulusz — $M = 3 \text{ öl} = 3 \times 6 \text{ láb}$ — iméntiekben már említett törvényszerűségei érvényesülnek. A hajót fedő teknőboltozat kezdetét hét láb átmérőjű negyedívek képezik, az abszis felett viszont csak hat láb az átmérőjük. Mindkét oldalsó ív megszűnik a hosszanti hordozófalakkal való találkozásnál, miközben az ív síkszerkezetű része köti össze őket. Ez a középső síkszerkezet szintén hat lábat tesz ki. Ezek szerint a boltozat kialakításánál következetesen alkalmazták az $M/3$ felosztás elvét.

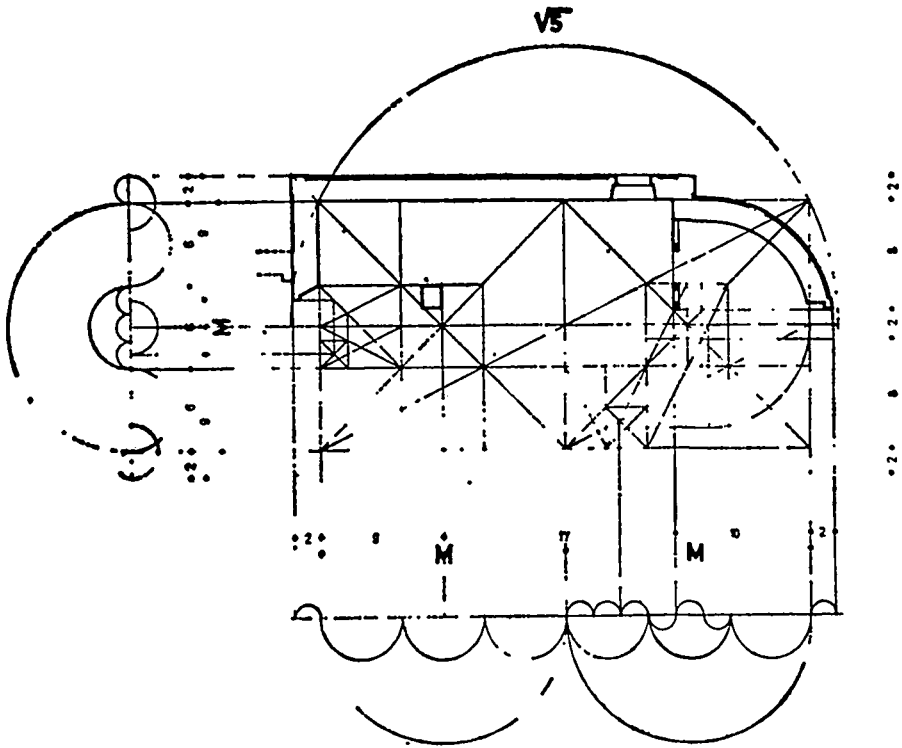
19. A templom horizontális méretarányos elemzése

A kiindulópontunkat képező modulusznak — $M = 3$ öl — a további felosztásával kiderítettük, hogy a horizontális terv aránszerkezete a négyzet 3,9-re való folyamatos felosztásán alapul. A nyugati oldalon levő bejárati ajtó helyzete, az előtér ajtajai és az apszis ablakai teljes egészében ennek a horizontális tervnek a méretarányait követik. A félkör alakú szentély középpontja a hosszanti tengelynek és az $M/3$ hosszúságot mértanilag három részre osztó kis diagonálisnak a metszési pontjában van. Az ikonosztáz és nyílásainak horizontális terve szintén követi a kialakított méretarányok rendszerét.

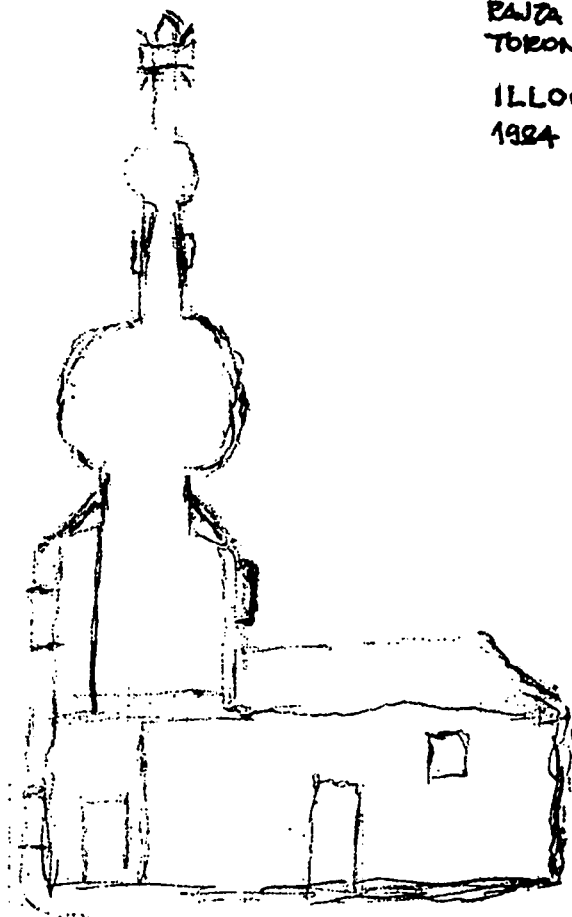
21. Cvétics bácsi rajza a régi toronysisakról

A harangtorony és a templom arányainak összevetése: A harangtorony Illocska legkiemelkedőbb épülete, ami egyébként más falvakra is jellemző. A torony felső részének lebontása előtti állapotáról sem fénykép, sem adat nem tudósított bennünket, így magasságának és alakjának a meghatározásában az egyik helybeli segített bennünket, ugyanis lerajzolta a korábbi tornyot. Bár grafikailag igen naiv módon ábrázolja, mégis hangsúlyozott figyelmet érdemel, mert hűen ábrázolja minden nyílásával egyetemben: felfedhetők raita a templomhajó és a harangto-

rony összefüggései, felismerhető a hajó és a szentély tetőhéjazatának formája, s valamikori teljes valóságában a harangtorony. A rajz arra is enged következtetni, hogy a tornyot hasonlóan képezték ki, mint a század második felének összes többi temploma esetében. Cvétics bácsinak, a szemtanúnak a rajza a harangtorony csúcsának két fontos részletére is felhívja a figyelmet: az egyik az, hogy a rézlemezből készült torony csúcsa két gömb alakú részből állt, melyek közül a kisebbben volt a kereszt, s közöttük volt egy díszes rész, amely zsalugáteres ablaknyílásokat ábrázolt, a második pedig, hogy nem tervezték be az óra helyét, mint más harangtornyok esetében. Ehhez a toronyhoz egyébként a lebontott borjádi templomé hasonlított legjobban. Miután Cvétics bácsi rajzát és az általa elmondottakat összevetettük más templomok harang-
